AMR.01

42

Cal Farrés.

AMBIENTS D'INTERÈS RURAL.

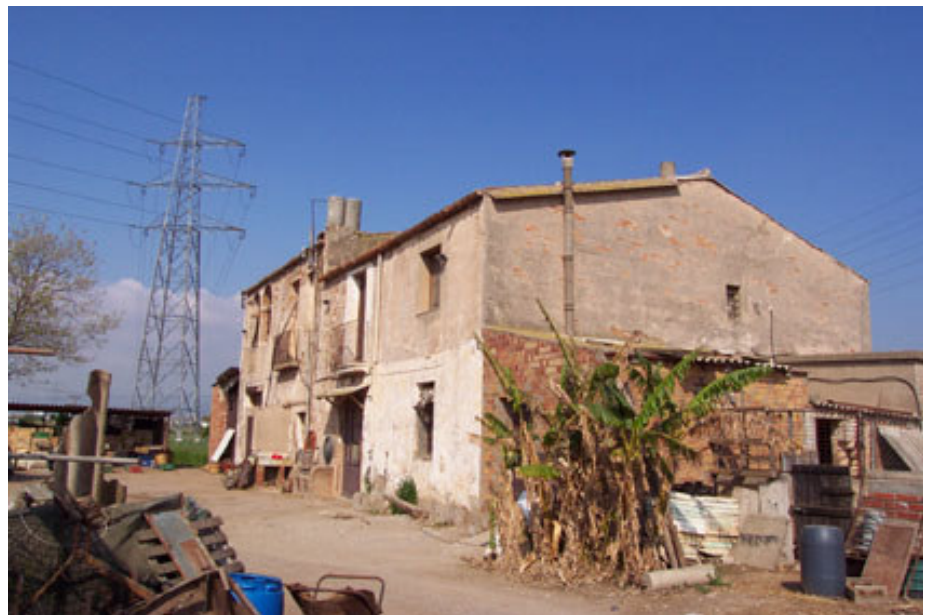
FOTOGRAFIA ACTUAL

Masia formada per dos cossos adossats de doble crugia de planta baixa i pis amb cobertes de teula amb vessants perpendiculars a façana, carener central i ràfec de tortugada ceràmica. Edificacions annexes de planta baixa a banda i banda.

La crugia de planta baixa i pis orientada a ponent presenta galeria a la planta primera amb dos arcs de ferradura a la façana sud i 6 arcs més al tester.

Pati a sud amb coberts, pou central amb arbrat.

Precari. Els arrebossats de les façanes estan deteriorats. Tapiat de la major part dels arcs de ferradura.

Es proposa destapiar les arcades i la rehabilitació de la galeria per a recuperar el caràcter original de l'edifici.
