Nº REF.:	APU.03	Nº FITXA:	03
DENOMINACIÓ:	Centre Artesà.		
SITUACIÓ:	C. CENTRE	31-33	
DATA CONSTRUCCIÓ:	De 1919 a		
AUTOR:	Antoni Pascual Carretero (Arquitecte Municipal).		
PROMOTOR:	Societat Centre Artesà (constituïda en S. A. de Propietaris al 1920).		
TIPOLOGIA:	ARQUITECTURA PÚBLICA O SEMIPÚBLICA URBANA. Edifici aïllat.		
CONTEXT:	Situat al límit de l'eixample del 1916, a la cruïlla dels carrers Centre i Maurici Vilomara. L'edifici s'emplaça centrat en un solar arbrat, definit pels carrers anteriors i el del Pintor Isidre Nonell (antic passatge), deixant un espai més gran a Sud.

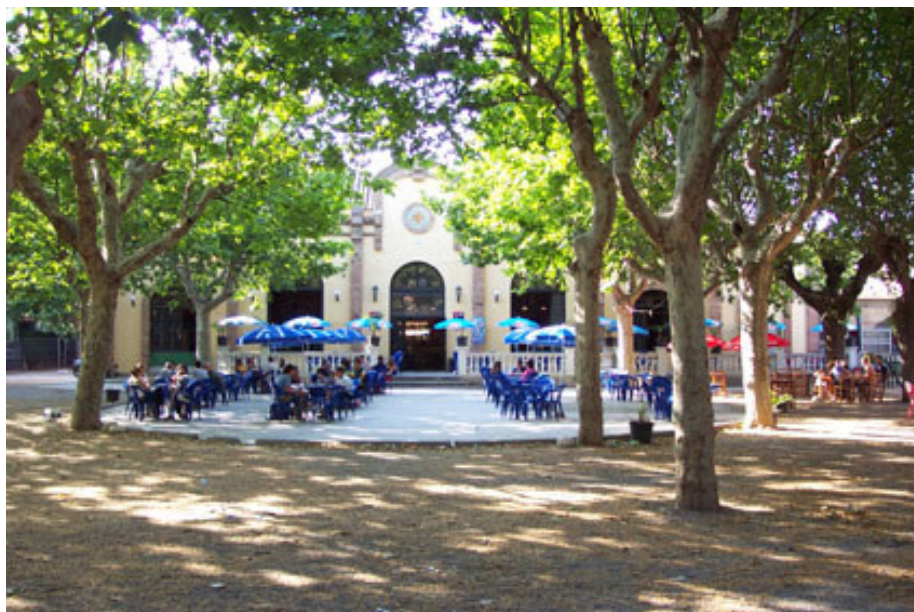
FOTOGRAFIA ACTUAL

Edifici aïllat format per tres volums diferenciats. Enfront de l'entrada principal, pel c. Centre, el cos central d'una sola planta de gran alçària; a la banda esquerra -nord- s'estén horitzontalment el contenidor de sala i escenari; a la banda dreta -sud- es troba adossat un volum format per tres cossos diferenciats amb façana-testera a una terrassa-mirador, donant a un pla pavimentat (pista de ball).

La façana del volum central, presenta decoracions de maó vist a les cantoneres, així com a les dues faixes verticals i al remat en semicercle.

El volum format pels tres cossos -donant a la pista de ball- té una composició simètrica amb coberta a dos vessants perpendiculars a la façana del cos central, mentre que els cossos laterals presenten coberta amb volta de mocador. Elements verticals de maó vist i remat centrat amb arc rebaixat, obertures amb arc de mig punt.

Tot el contenidor del teatre presenta façanes inacabades i alguns cossos afegits molt posteriors en mal estat. El "hall" d'entrada i sobre tot el teatre estan en estat molt precari (actualment tancat per perill de ruïna).

Tot el cos de l'extrem sud (casino-bar), malgrat conservi la seva estructura original i estigui en bon estat, presenta decoracions impròpies.

Es proposa la definició d'un programa per a la implantació del Centre Cultural l'Artesà que inclogui un nou Teatre. Redacció d'un Pla especial d'ordenació del recinte del Centre Artesà. Redacció del projecte arquitectònic i construcció de l'edifici.

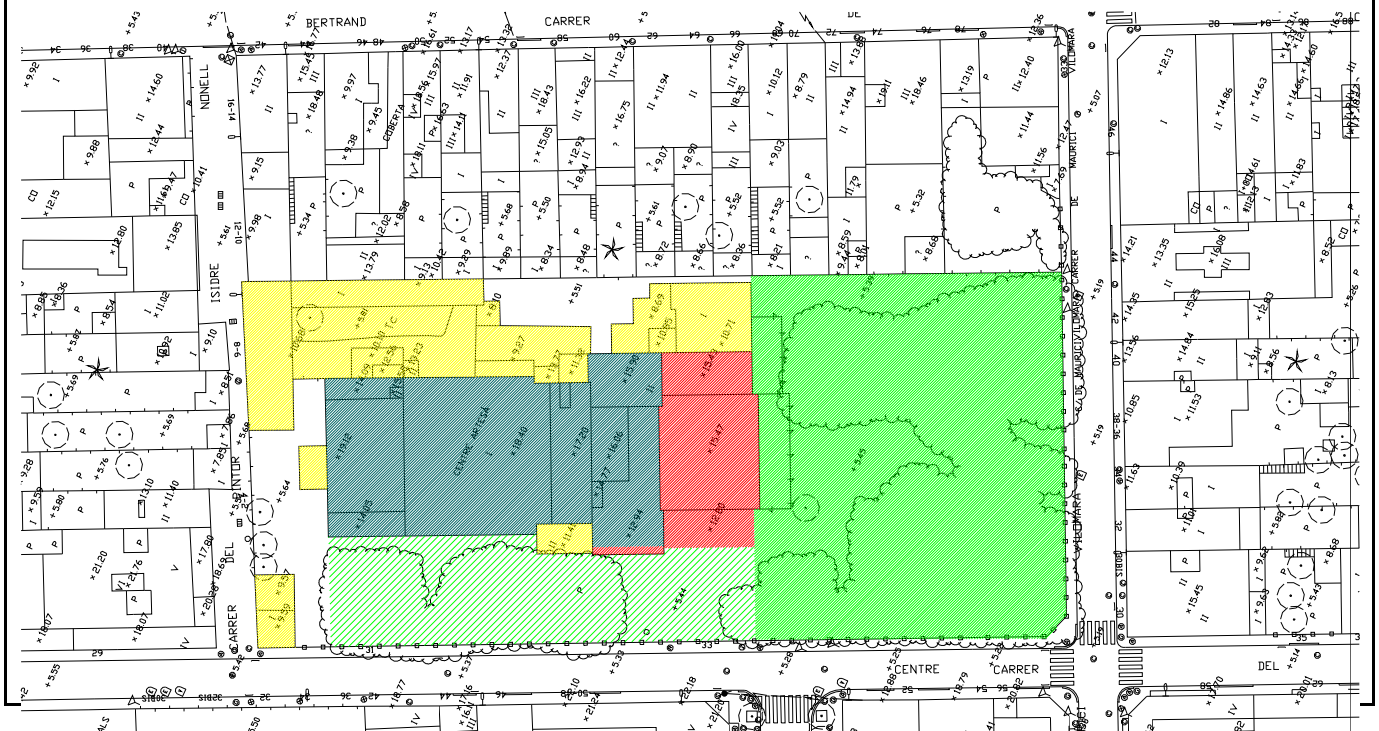
EXTERIOR: Cos del casino-bar situat al sud (façanes i coberta) i conjunt de l'espai lliure que envolta l'edifici confrontant als carrers del Centre i de Maurici Vilomara. També es protegeix la façana del vestíbul d'accés al teatre.

INTERIOR: Sostres del cos del casino-bar.

Escala: 1/1000 ■ Protegit. ■ Per a enderrocar. ■ Substituïble. ■ Entorn protegit.

ENTORN/ NORMATIVA: El Pla especial podrà modificar justificadament l'àmbit de protecció de l'espai lliure confrontant al carrer del Centre i la protecció de la façana d'accés al teatre.
