APU.02

Cementiri de l'Est.

C. LO GAITER DEL LL. 117

ARQUITECTURA PÚBLICA O SEMIPÚBLICA URBANA.

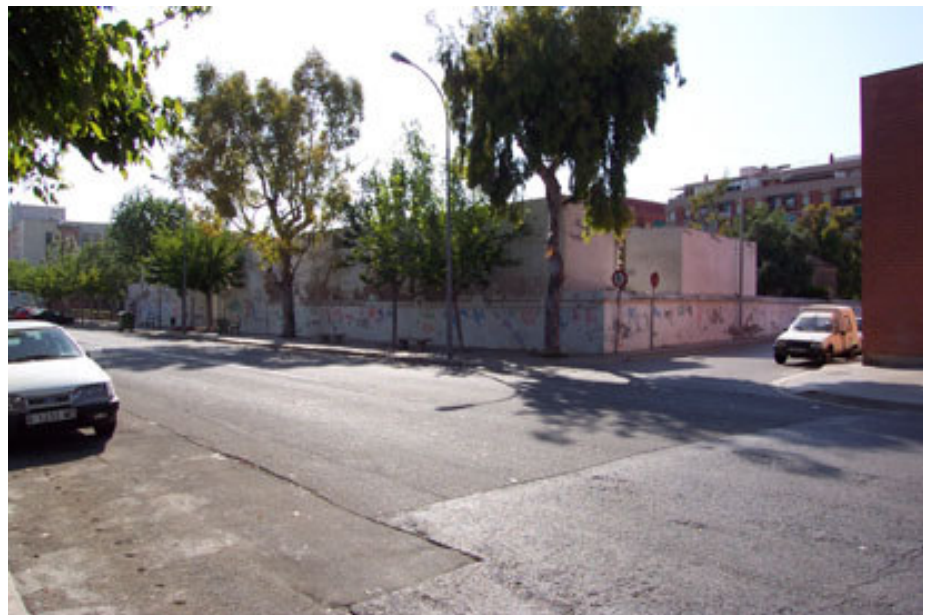
FOTOGRAFIA ACTUAL

Conjunt de cinc illes de nínxols tancades per renglera perimetral amb tanca exterior donant a carrer.

L'accés principal, pel c. Lo Gaiter del Llobregat, presenta reixat amb paraments a banda i banda decorats amb arcs de mig punt.

Una primera renglera de sis nivells de nínxols es situa perimetralment al solar fent de tanca, amb una cornisa horitzontal de remat. A les cantonades, petites capelles de doble alçària, de planta triangular, amb accessos a banda i banda, amb arc rebaixat, tram de coberta de teula àrab al primer nivell, i cornises més elevades que el conjunt.

ESTAT CONSERVACIÓ: Bo.

Neteja de les façanes interiors i exteriors.

Redacció de projecte de reforma que unifiqui les tanques perimetrals exteriors i de millora dels paviments dels espais interiors.
Caldria intervenir a la tanca i els nínxols de la zona est.

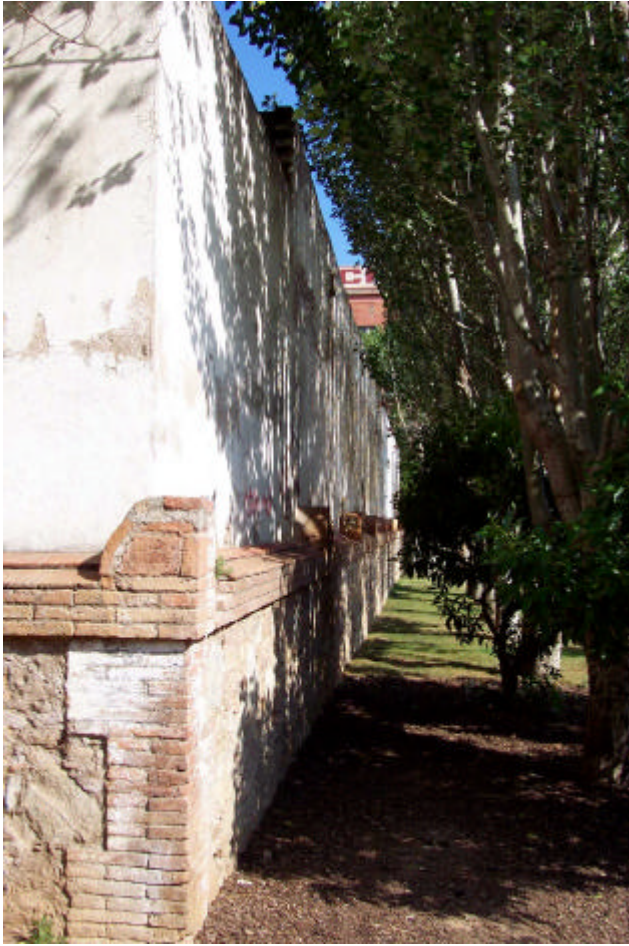
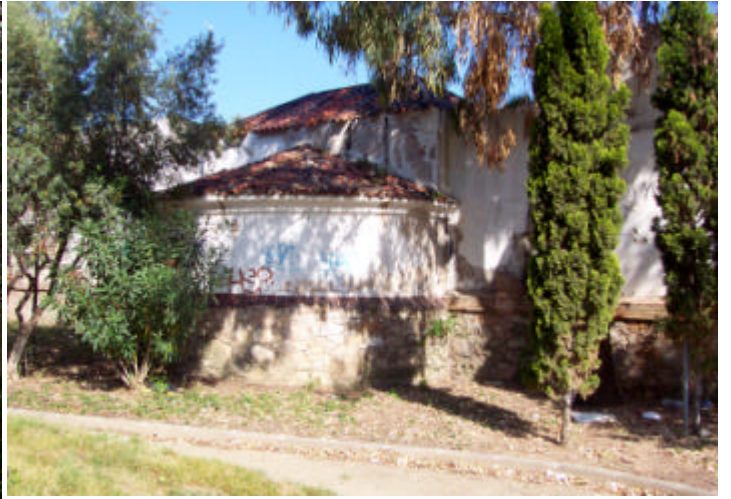
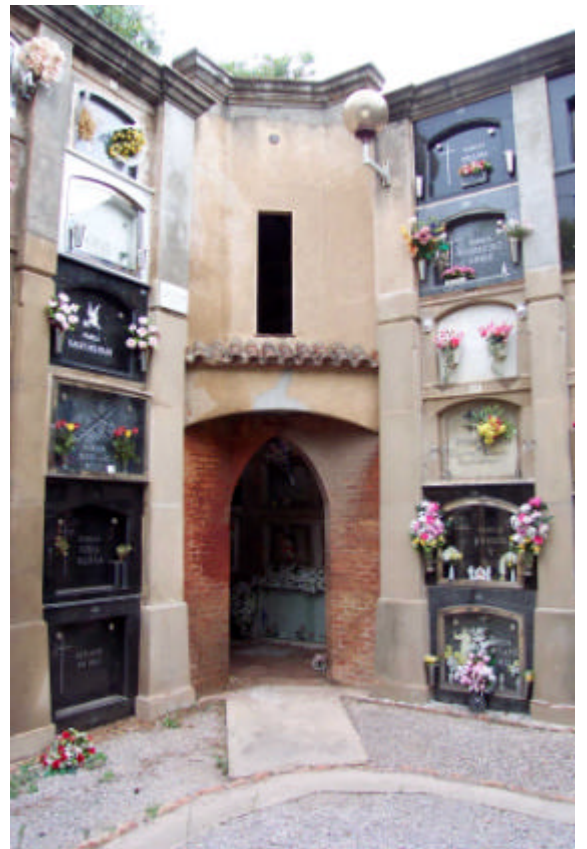
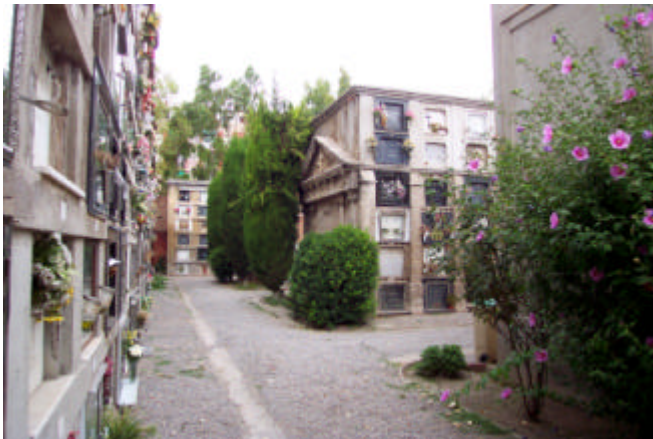
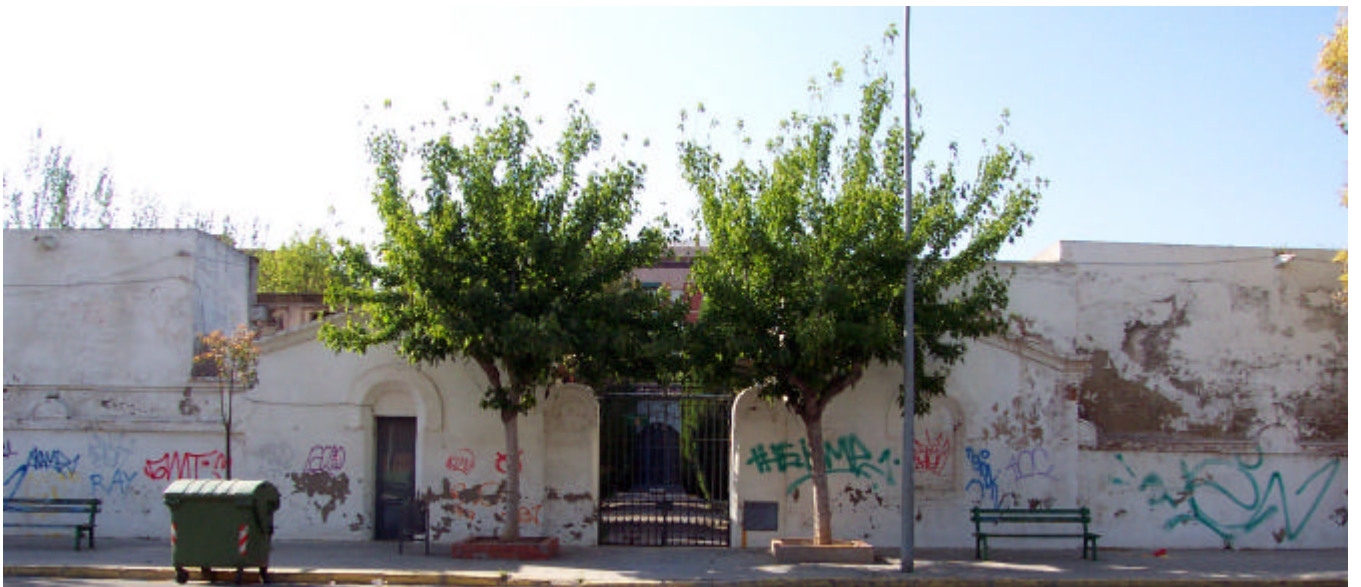
A l'interior del solar s'hi disposen cinc agrupacions de nínxols formant illes.

Als espais lliures s'hi troben algunes làpides al terra. Tot l'espai lliure interior està enjardinat amb xiprers alineats i passeigs.

EXTERIOR: Tanca a carrer.

INTERIOR: Conjunt d'estructures i façanes que componen les illes dels nínxols.

Caldria fer especial atenció al manteniment de la vegetació existent.
